### Mesures additionnelles après la vidange de citernes de gaz liquéfiés en période de grand froid

Communication du Gouvernement français<sup>1,2</sup>

### Description de l'évènement

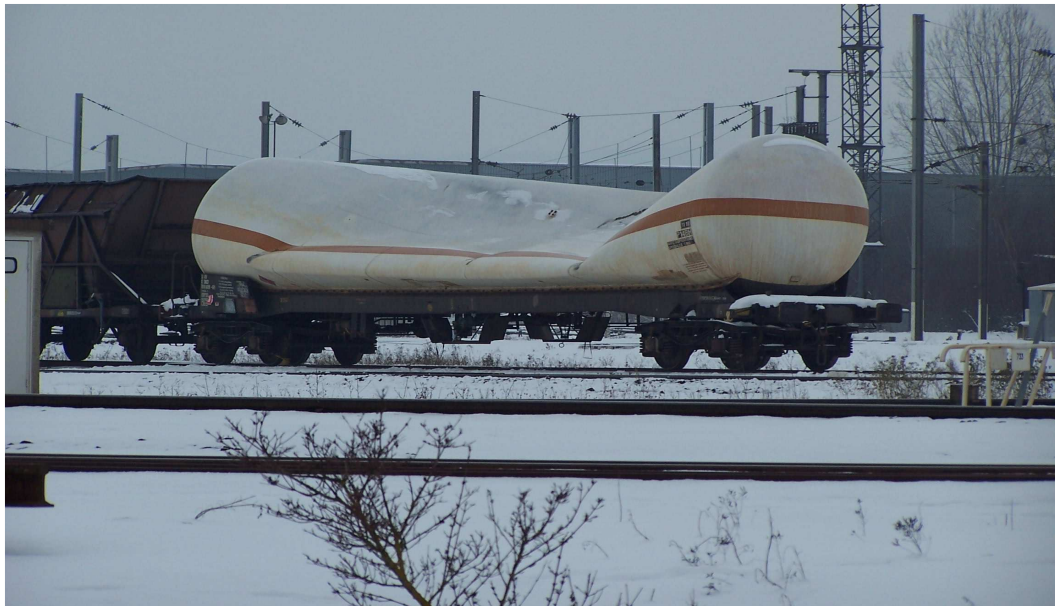
1. Un wagon-citerne vide, non nettoyé contenant des résidus de butadiène (ONU 1010) a séjourné un certain temps dans des conditions de basses températures (du 20 décembre date de vidange au 27 décembre). La température a atteint un minimum de  $-18^{\circ}\text{C}$  le 27 décembre.
2. La citerne a subi une « rétraction » violente suite à une dépressurisation due probablement à la liquéfaction du butadiène restant.

3. La quantité résiduelle du produit dans la citerne a été évaluée à 870 kg.
4. Cet évènement n'a pas eu de conséquence majeure, à l'exception de la citerne elle-même, car le wagon était alors arrêté dans une gare de triage. Mais compte tenu du fait que les dimensions de la citerne déformée ont engagé le gabarit, les conséquences auraient pu être beaucoup plus graves en cours de circulation.

« 4.3.3.3.4 Pendant des périodes où peuvent intervenir des grands froids, au cours ou après la vidange de citernes transportant des gaz liquéfiés, des mesures doivent être prises en vue de protéger les citernes contre les risques de déformation du fait d'une dépression en les remplissant d'azote ou d'un autre gaz inerte pour maintenir une pression suffisante dans la citerne. »

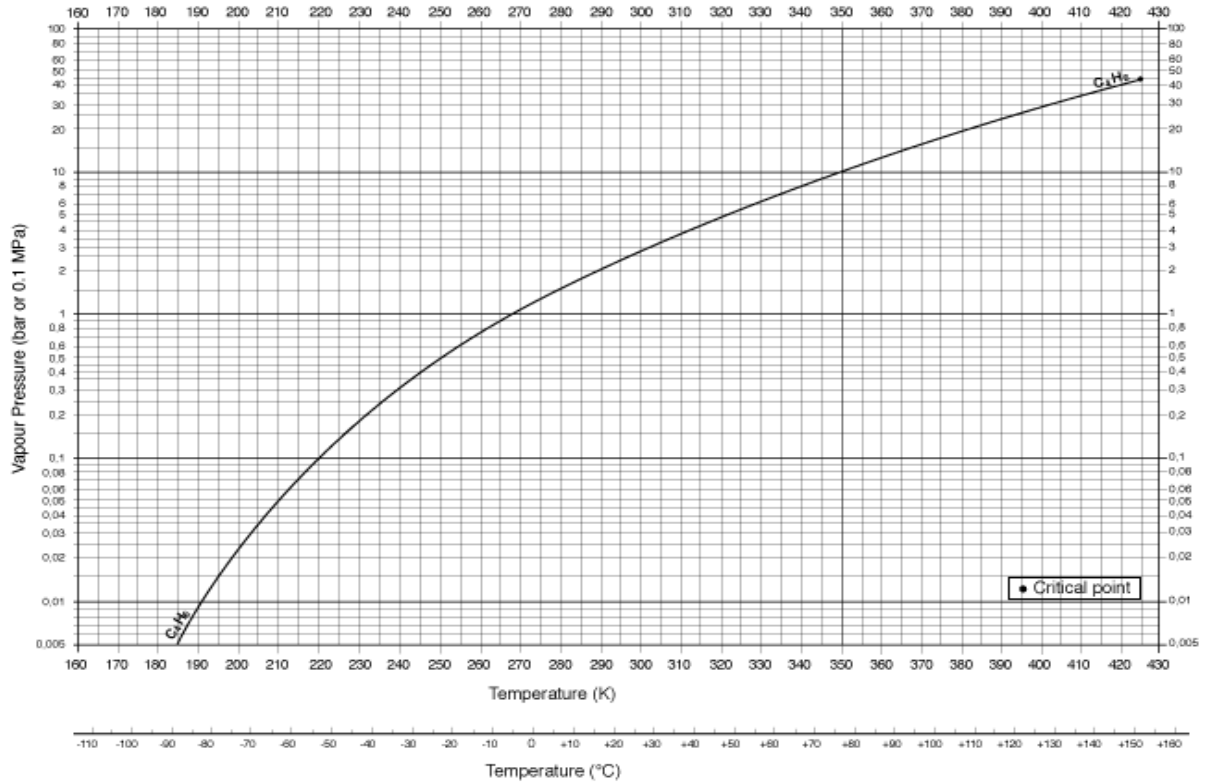
La courbe de tension de vapeur du butadiène fait apparaître qu'une telle citerne n'était pas dimensionnée pour résister à la dépression atteinte à  $-20^{\circ}\text{C}$  (ce qui explique la déformation).
