##### Совместное совещание Комиссии экспертов МПОГ и Рабочей группы по перевозкам опасных грузов

### **Дополнительные меры, принимаемые после опорожнения цистерн с сжиженными газами в периоды низких температур**

**Передано правительством Франции<sup>1,2</sup>**

### Описание происшествия

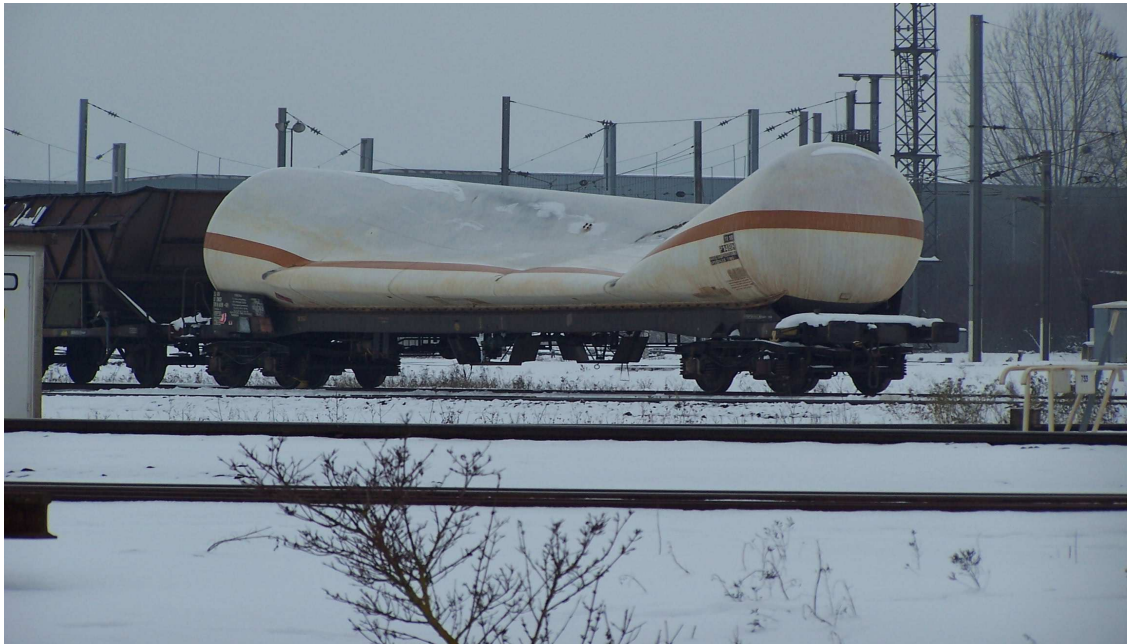
2. Рабочая группа отметила, что на дату изготовления цистерны (1968 год) еще не существовало требований в отношении защиты цистерн от рисков деформации вследствие внутреннего разрежения, таких как требования, содержащиеся с 2003 года в пункте 6.8.2.1.7 (расчет на разрежение 0,4 бар). В результате произведенных расчетов было определено, что цистерна, не оборудованная кольцевыми ребрами жесткости, не может выдержать разрежение, составляющее более 0,2 бар.

1. Порожний неочищенный вагон-цистерна, в котором содержались остатки бутадиена (№ ООН 1010), находился в течение некоторого периода времени в условиях низких температур (с 20 декабря, даты опорожнения, до 27 декабря). 27 декабря температура достигла как минимум  $-18^{\circ}\text{C}$ .
2. Цистерна подверглась резкому "сжатию" после снижения внутреннего давления, вызванного, вероятно, сжижением остатков бутадиена.

3. Остаточное количество продукта в цистерне составляло, по оценкам, 870 кг.
4. Это происшествие не имело каких-либо серьезных последствий, кроме как для самой цистерны, поскольку затем вагон был оставлен на сортировочной станции. Однако, учитывая тот факт, что размеры деформированной цистерны превысили ее габариты, это могло бы привести к гораздо более серьезным последствиям во время движения.

"4.3.3.3.4 В периоды, когда могут возникать низкие температуры, в процессе или после опорожнения цистерн, перевозящих сжиженные газы, должны приниматься меры с целью защиты цистерн от рисков деформации, вызванных разрежением, путем заполнения цистерны азотом или другим инертным газом для поддержания в ней достаточного давления".

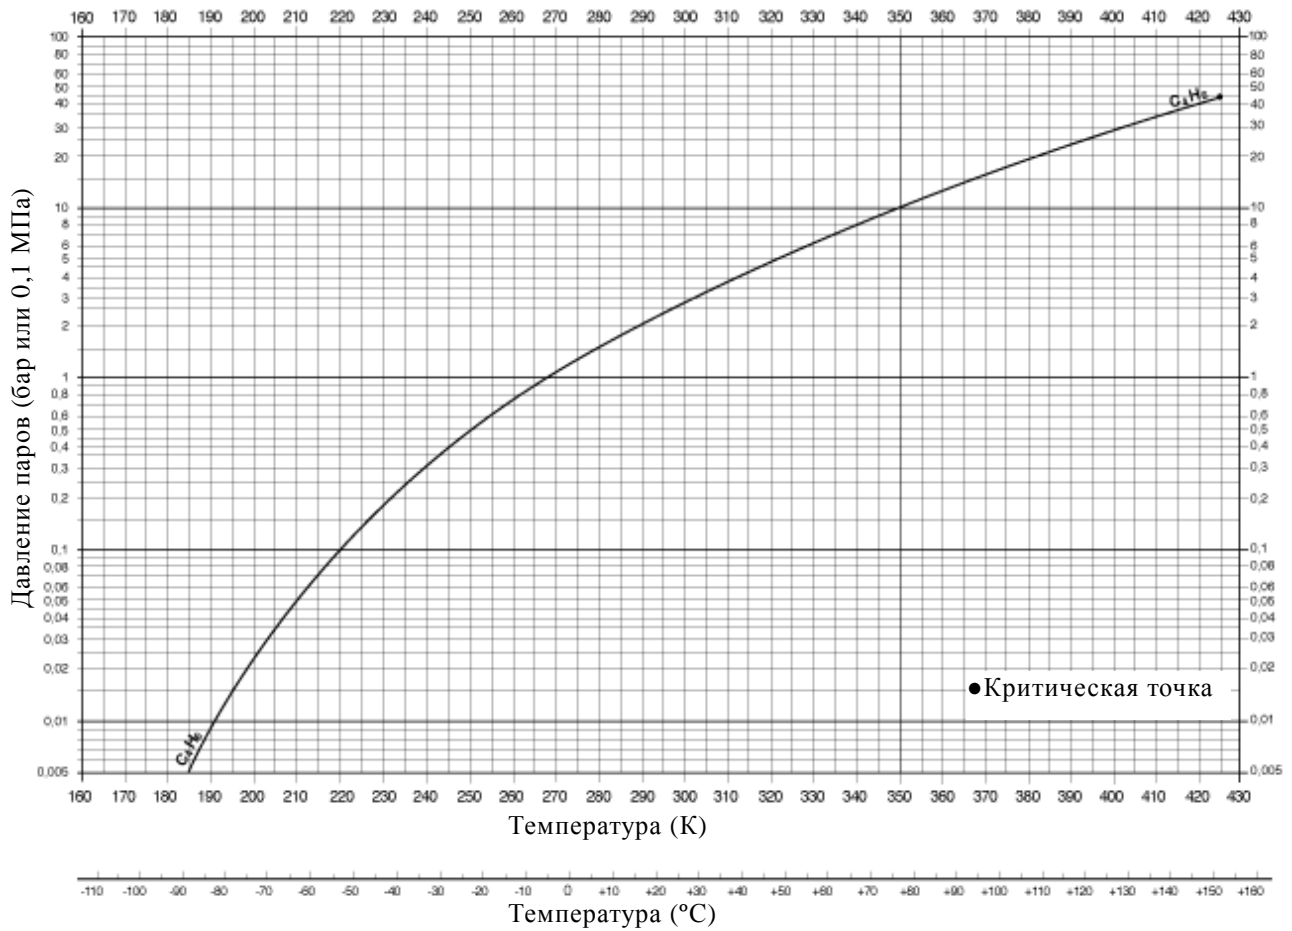
Кривая давления паров бутадиена указывает на то, что такая цистерна не была рассчитана на то, чтобы выдерживать разрежение, создаваемое при температуре  $-20\text{ }^{\circ}\text{C}$  (чем и объясняется деформация).
