ECE/TRANS/WP.30/2006/16
4 August 2006

ТАМОЖЕННАЯ КОНВЕНЦИЯ О МЕЖДУНАРОДНОЙ ПЕРЕВОЗКЕ ГРУЗОВ
С ПРИМЕНЕНИЕМ КНИЖКИ МДП (КОНВЕНЦИЯ МДП 1975 ГОДА)

ОПЛОМБИРОВАНИЕ ТРАНСПОРТНЫХ СРЕДСТВ БЕЗОПАСНОСТЬ И РИСКИ

РУКОВОДСТВО ПО ОПТИМАЛЬНОЙ ПРАКТИКЕ

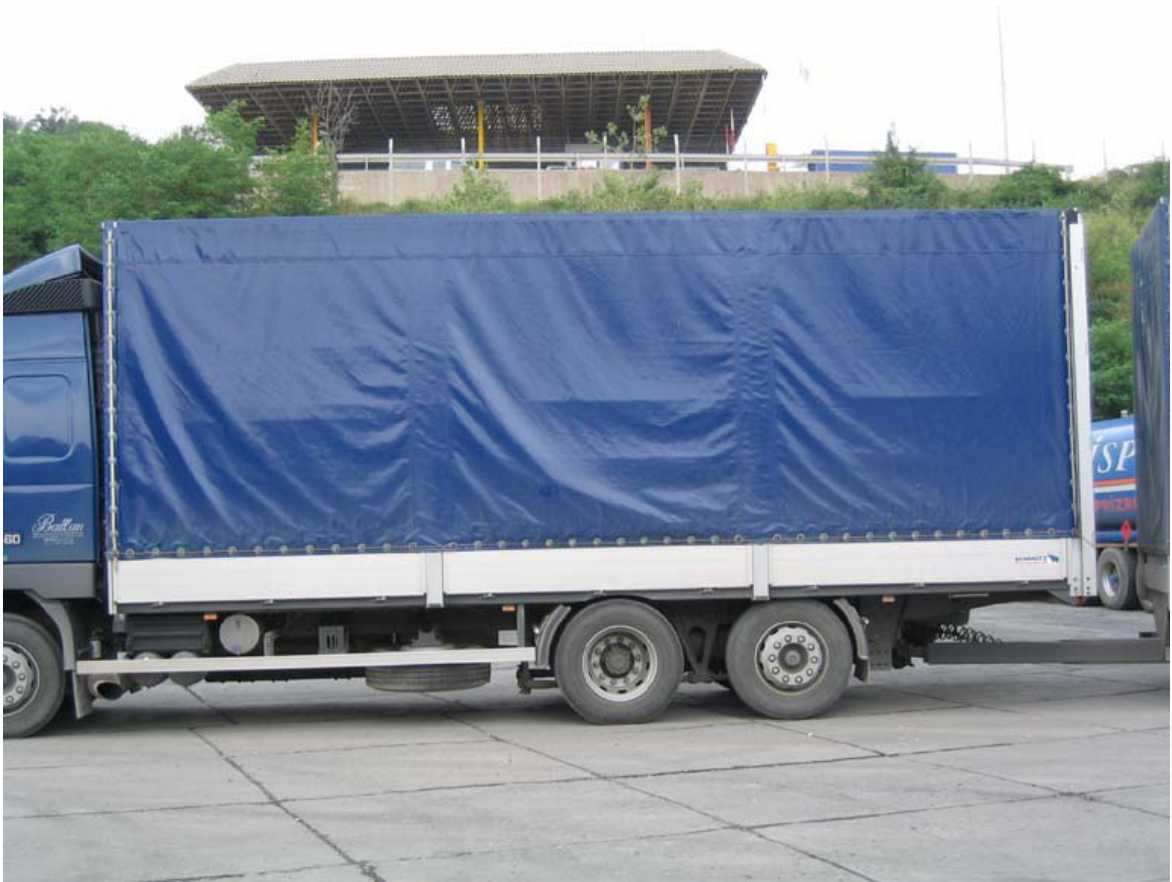
А: Брезент в безупречном состоянии без каких бы то ни было логотипов, повреждений, разрывов или следов ремонта. (Брезент на этом грузовом автомобиле не оборудован ни вентиляционными отверстиями, ни натяжными пóлами.)

В ходе перевозки на брезенте могут появляться случайные разрывы. Обычно такое повреждение не является серьезным и его легко обнаружить (рис. А и В). Труднее произвести проверку верхней части (крыши) брезента, поэтому более вероятно, что там имеются отверстия, которые могут использоваться с целью мошенничества.

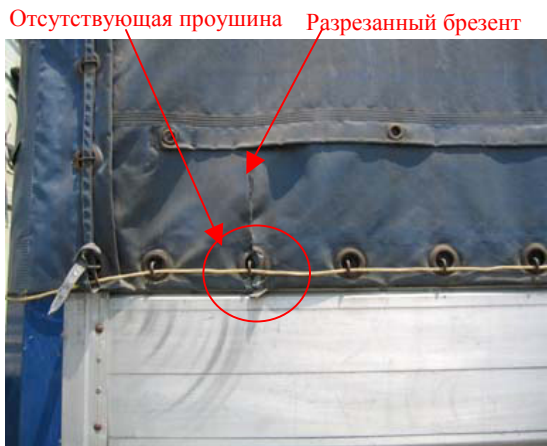
А: Отсутствующая проушина, разрыв брезента - незначительное повреждение (отсутствует только одна, а не несколько проушин в ряду).

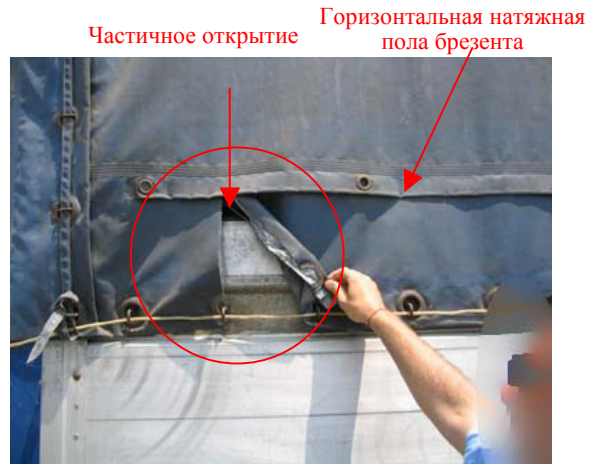
В: Ограниченный доступ к грузовому отделению. В зависимости от характера перевозимого груза прицеп может быть допущен к завершению текущей перевозки. Следует обращать внимание на натяжную полку брезента, так как в этом месте повреждение может находиться с обратной стороны натяжной полки.

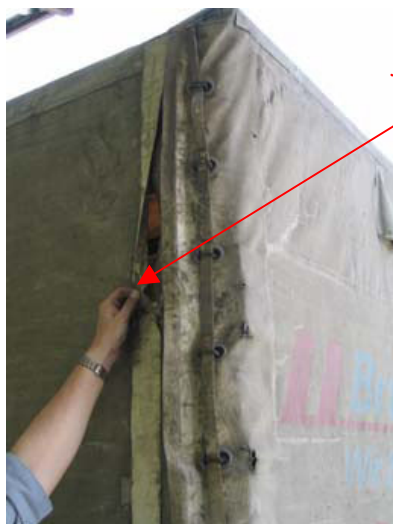
С: Брезент, отремонтированный только с помощью липкой ленты. Несанкционированный (кустарный) ремонт.

Грузовой автомобиль или прицеп не может быть допущен к перевозке грузов под таможенными печатями и пломбами при наличии разрывов на брезенте, в частности в том случае, если помимо этого отсутствует ряд проушин (рис. А и В). Ремонт должен осуществляться специалистами, так как допускается использование лишь весьма немногих способов ремонта брезента. Несанкционированный либо кустарный ремонт не допускается (рис. С и D).

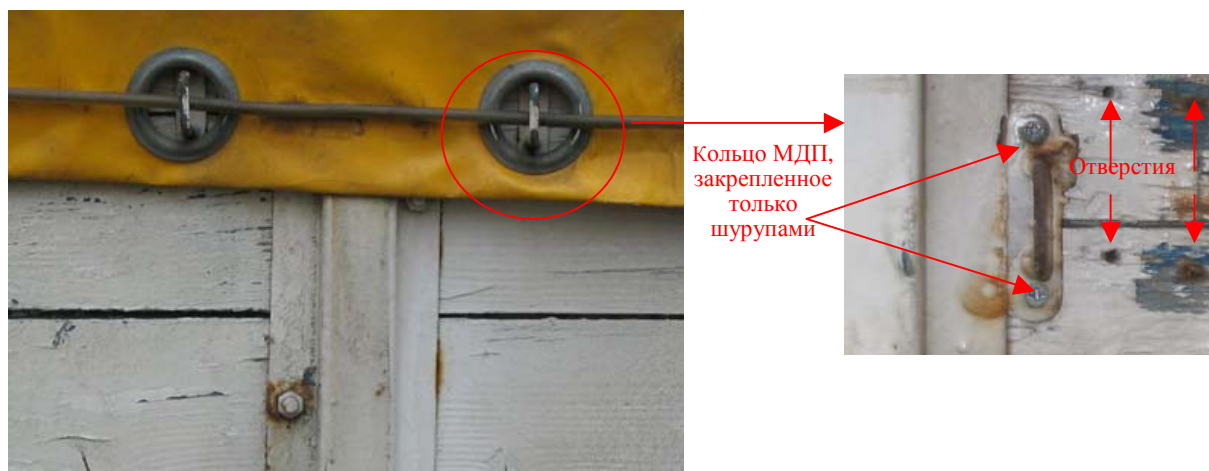
А: Грузовой автомобиль с деревянными бортами: легко заметить, что кольца МДП снимались несколько раз. Следует обратить внимание на совершенно новые шурупы.

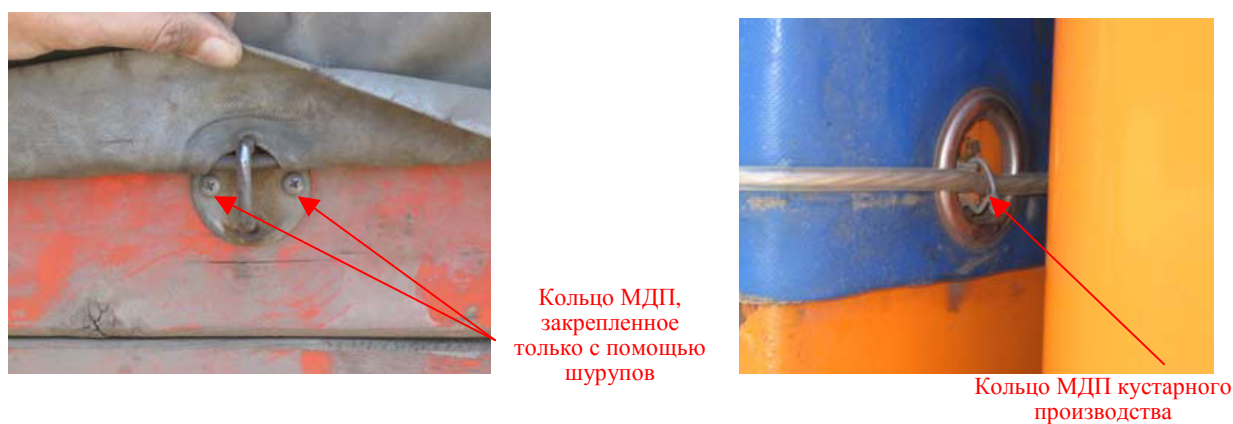
В: Кольцо МДП, закрепленное шурупами, снимается очень легко.

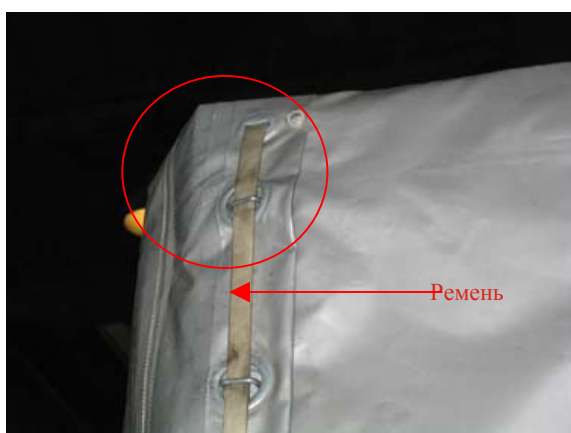
А: Ремень вставлен в специальное отверстие таким образом, чтобы он проходил через все слои брезента.
(Передняя верхняя часть прицепа)

Ремни должны устанавливаться и закрепляться с помощью заклепок на внутреннем слое брезента таким образом, чтобы их нельзя было снять или заменить, не разрезав брезент (рис. А, В, С и D).

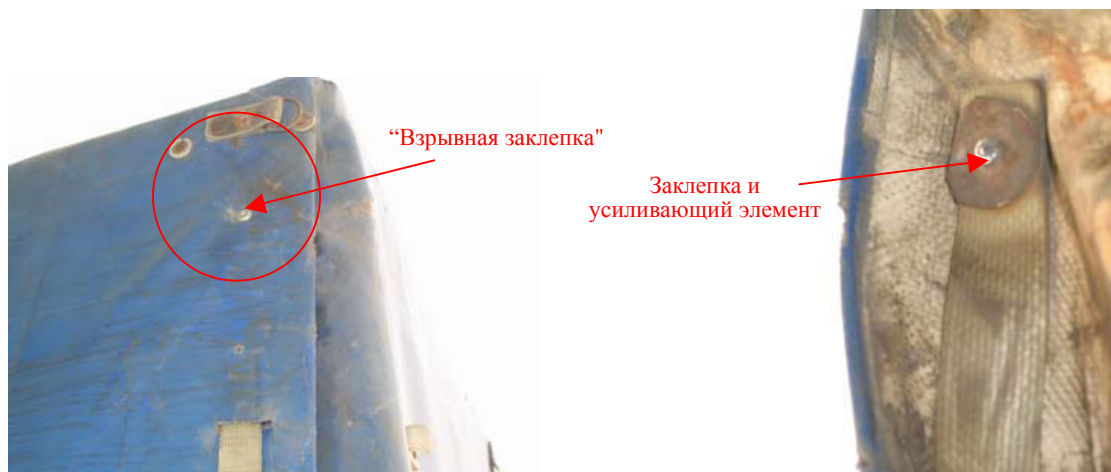
А: Ремень, прикрепленный "взрывной заклепкой". Следует обратить внимание на то, что речь идет о новой заклепке!
Вид СНАРУЖИ.

"Взрывная заклепка", используемая для крепления ремня, может без труда сниматься (а новая - устанавливаться); это открывает прямой доступ к грузовому отделению (рис. D).

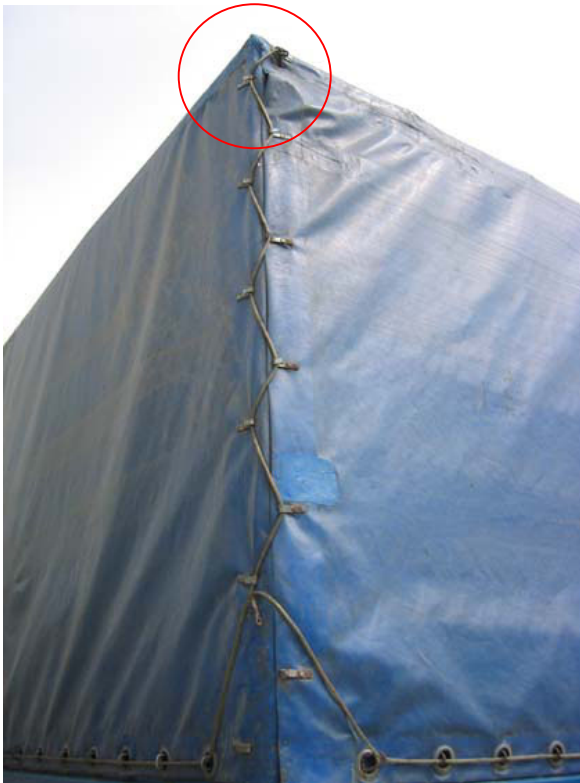
А: Ремень отсутствует: имеется только эластичный трос и крюки. Следует отметить, что даже длина троса является недостаточной. (Вид грузового автомобиля сзади)

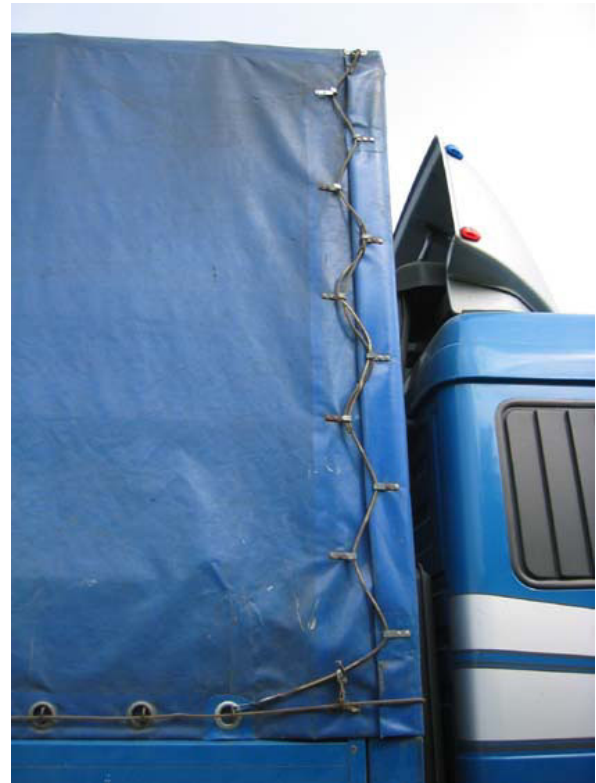
В: Ремень отсутствует: имеется только эластичный трос и крюки. (Вид грузового автомобиля спереди)

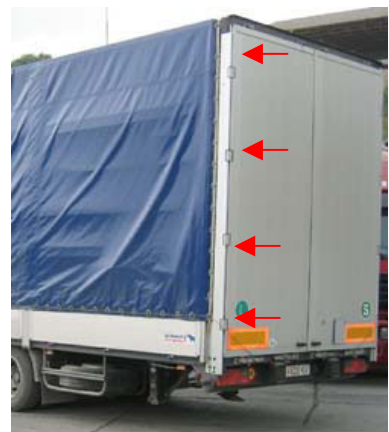
Е: Прицеп в надлежащем состоянии: бортовые петли или петли задней двери не повреждены.

В целом все петли представляют собой уязвимые элементы, подверженные износу и повреждению, поэтому даже по внешнему виду грузового автомобиля или прицепа можно оценить его соответствие стандарту (рис. E).

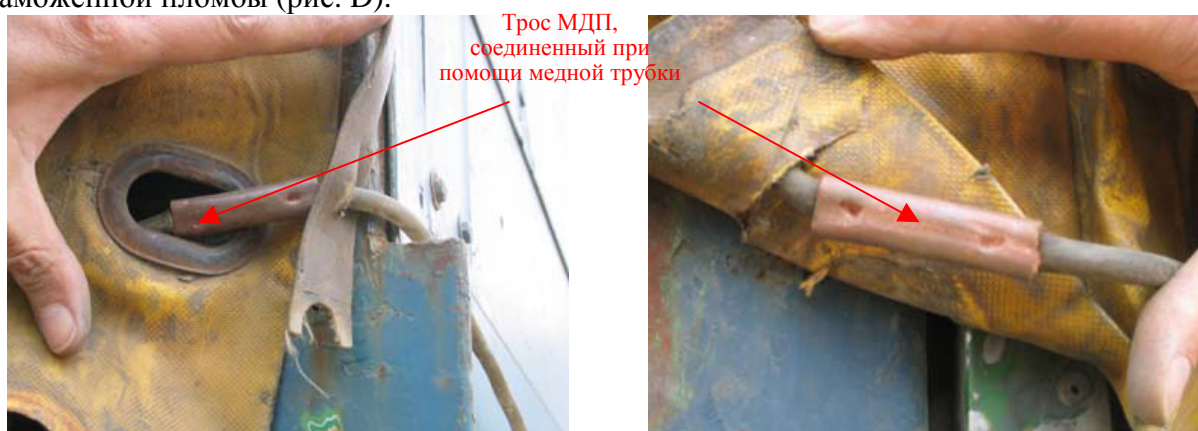
А: Перезанный или разорванный трос МДП, который отремонтирован при помощи кусочка медной трубки.

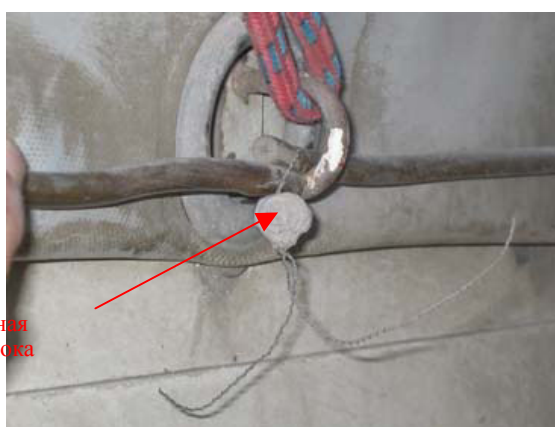
Д: Достаточно необычный способ соединения разорванного или перерезанного троса. Соединение за кабиной водителя при помощи ТАМОЖЕННОЙ ПЛОМБЫ.

Бывает так, что разорванные тросы МДП соединяются даже при помощи таможенной пломбы (рис. D).

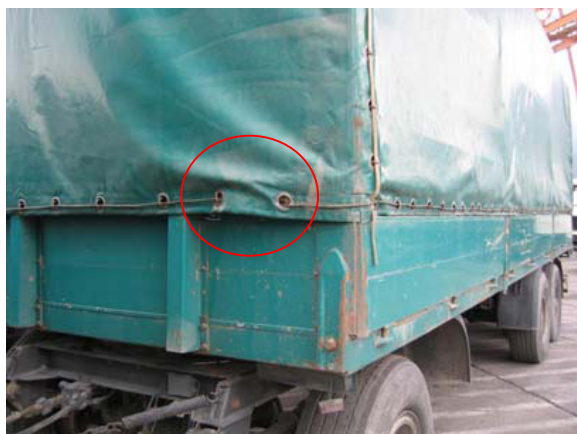
А: Трос МДП закрыт брезентом.

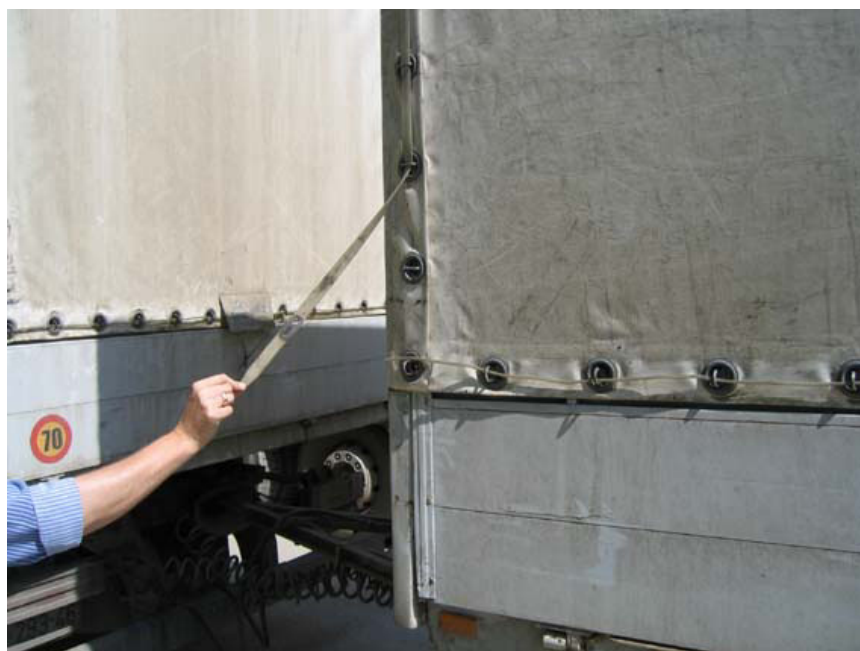
В: Можно легко снять/ослабить ремень и получить доступ к грузу.

Если ремень не закреплен, то легко его снять (рис. В) и получить доступ к грузу.

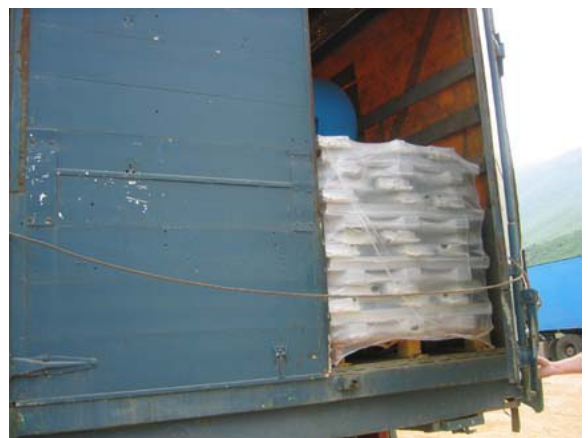
Д: Уже один лишний метр длины троса позволяет широко открыть дверь.

В результате износа и разрыва зазор между ручкой и поворотным устройством рано или поздно может увеличиться. В таком случае можно будет повернуть поворотное устройство посредством сдавливания или сжимания троса, что при наличии длинного троса МДП позволит открыть задние двери и получить доступ к грузовому отделению.

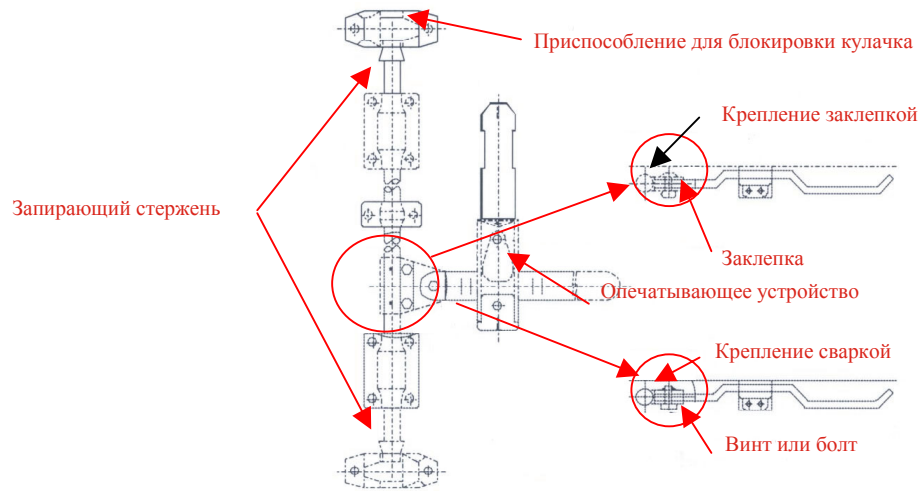
В: Стандартная модель: используется на "крытых брезентом" грузовых автомобилях, а также на грузовых автомобилях с жесткими бортами ("не покрытых брезентом").

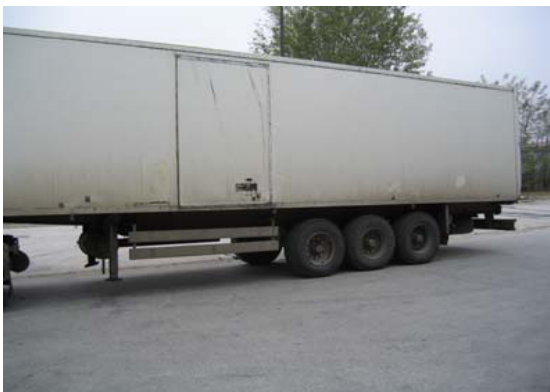
А: Прицеп-рефрижератор с боковой дверью.

Ниже показан прицеп-рефрижератор, оснащенный боковой дверью. Уже беглый осмотр свидетельствует о том, что опечатывающее устройство изношено и разорвано и что шпагат (трос) натянут не до самого конца и образует широкую петлю, позволяющую открыть дверь без повреждения пломбы.

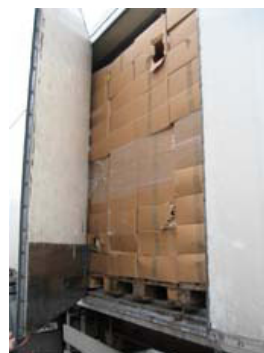
Ф: Доступ к грузу (сыр). Пломба не повреждена.

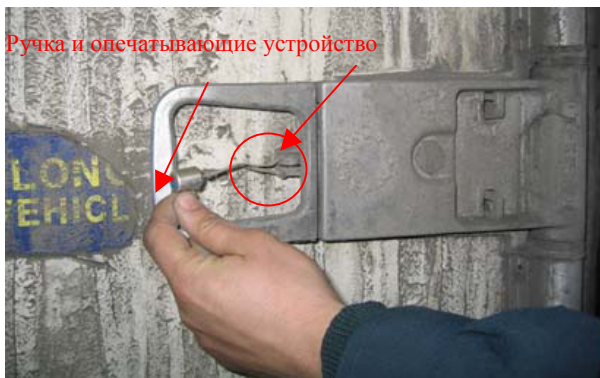
А: Ручка и печатающее устройство слева.

Оптимальная практика всегда сводится к тому, чтобы убедиться в том, что все такие приспособления, как системы запирания и печатающие устройства, не повреждены и функционируют надлежащим образом. Ниже показан прицеп-рефрижератор, на котором ручку и устройство для правильного наложения пломбы можно использовать только на левой двери (рис. А).

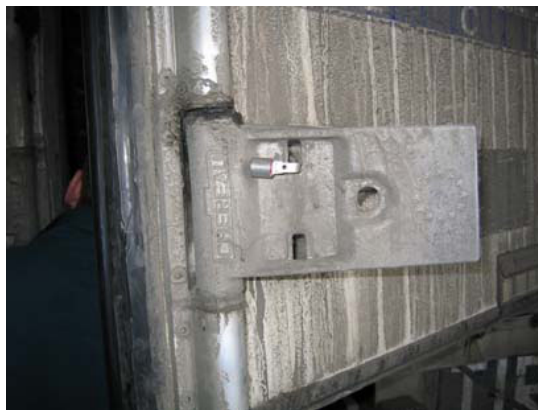
D: Ручка повернута, запирающий стержень приведен в действие, дверь открыта: пломба остается без повреждений.

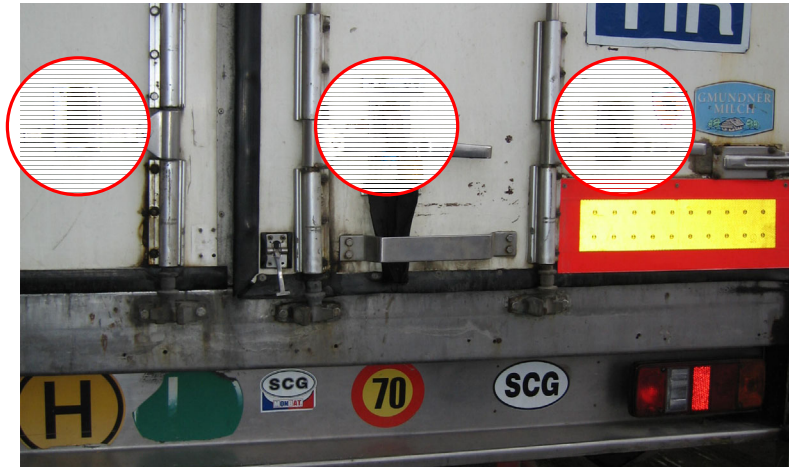
А: Первоначальные устройства, предназначенные для всех запирающих стержней, несомненно, заменены.

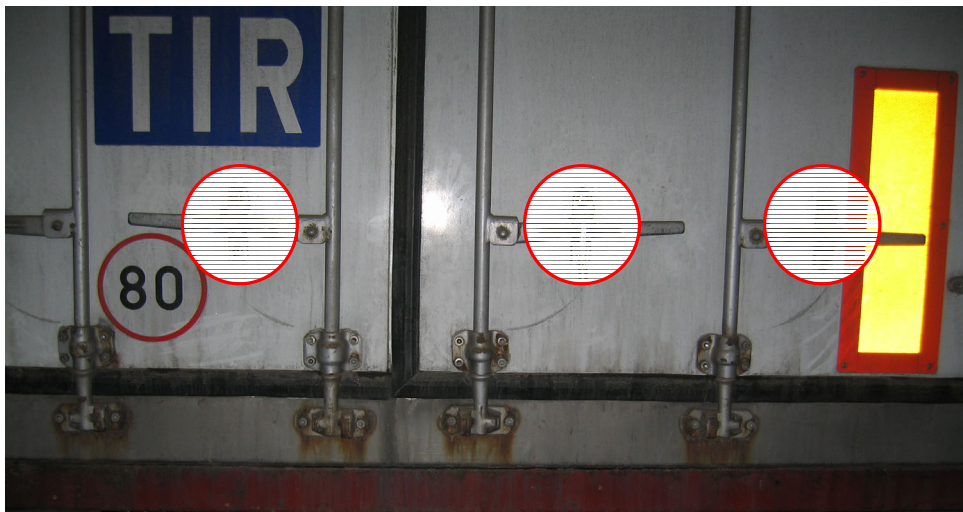
А: Все поворотные устройства, по-видимому, являются первоначальными.

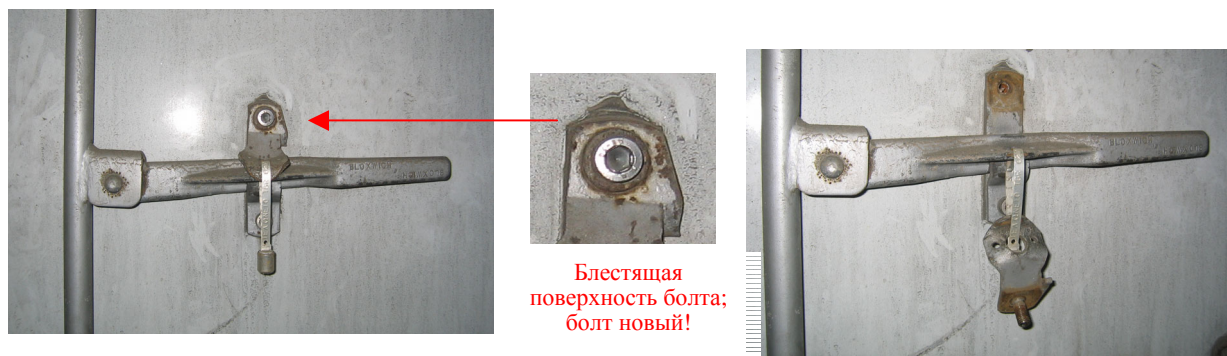
Блестящая
поверхность болта;
болт новый!

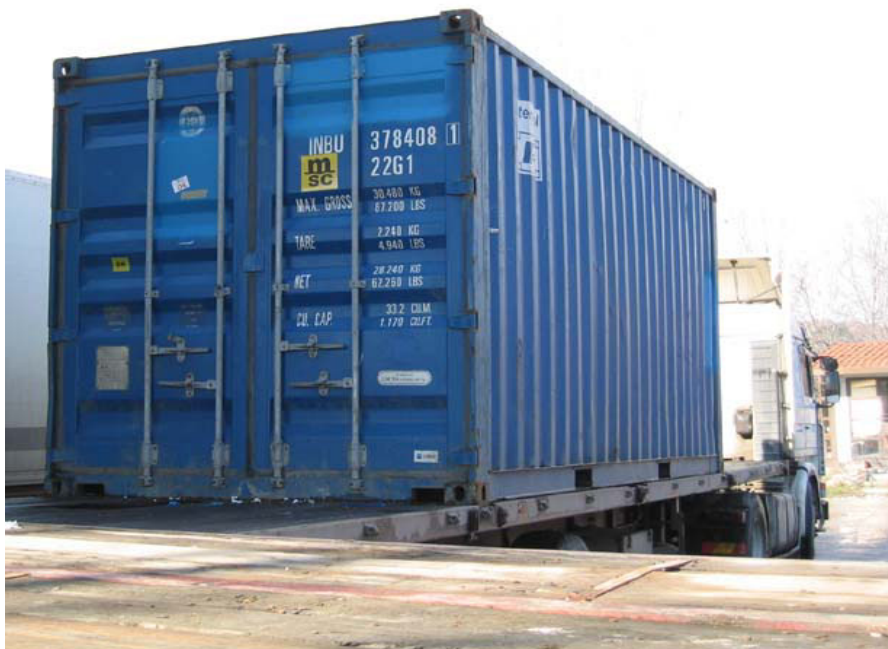
А: Стандартный 20-футовый контейнер, помещенный на прицеп. В контейнере имеются только двери.

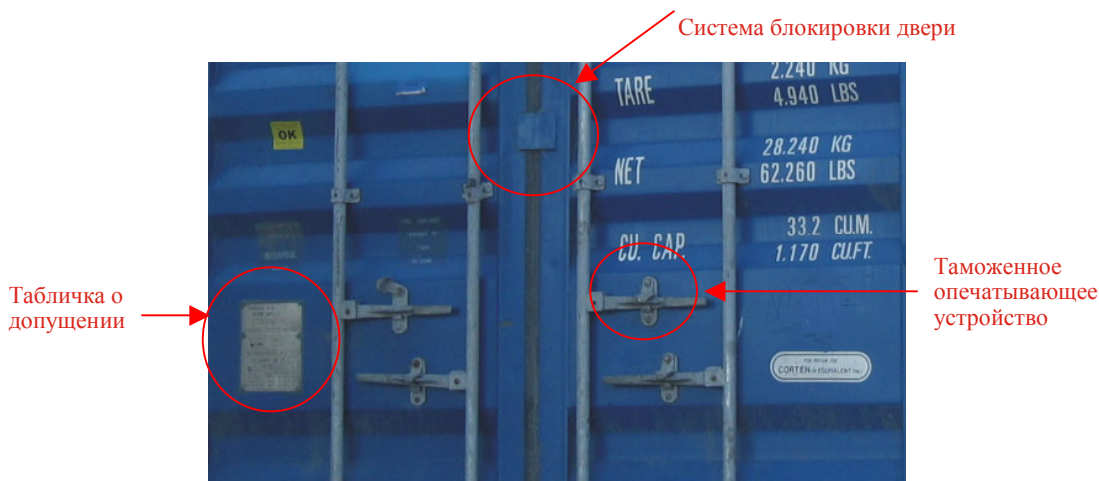
В: Таможенное опечатывающее устройство, система блокировки двери и табличка о допущении.

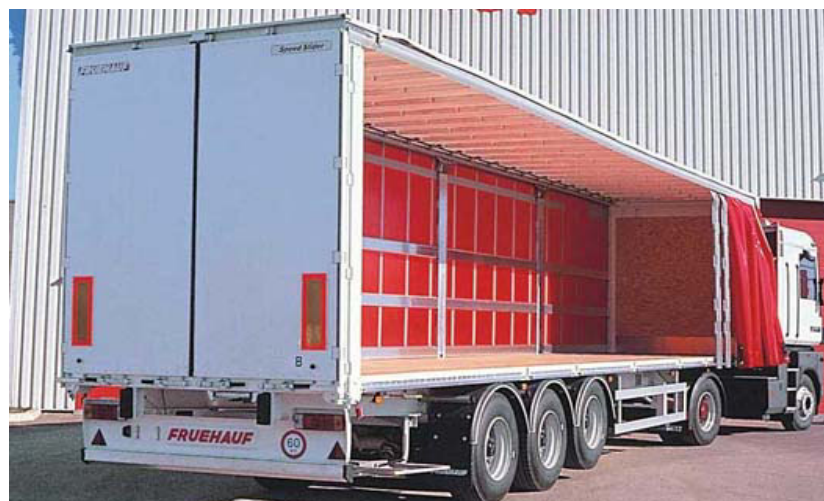
В: Транспортное средство со скользящими полами, открытое: легкий доступ для погрузки/выгрузки.

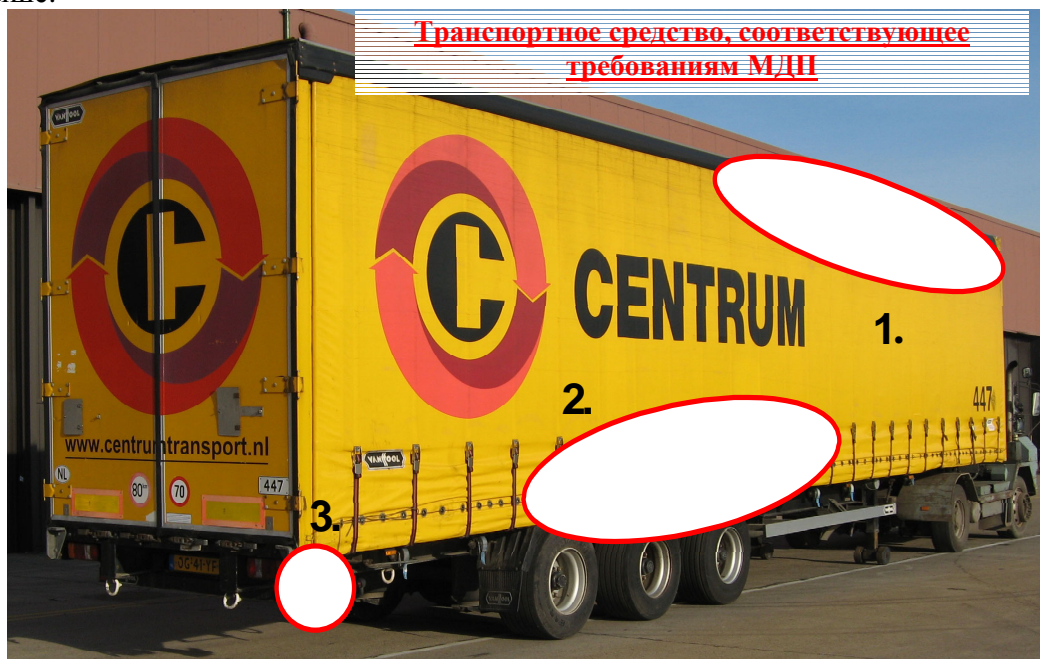
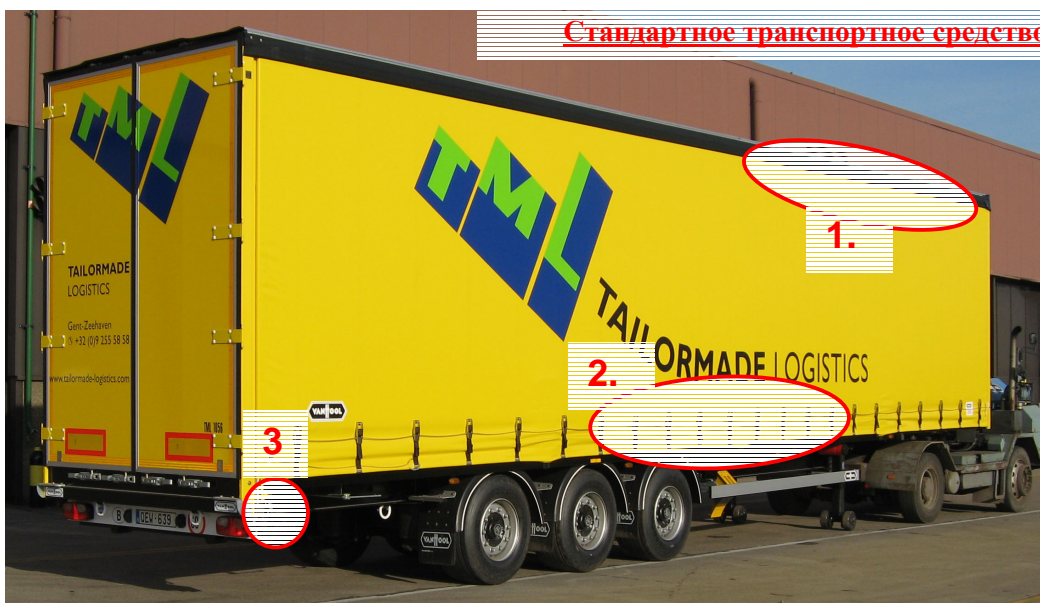
1. Профили направляющей системы, перекрытие полы, пространство между опорными катками: в верхней части транспортного средства.
2. Перекрытие полы, закрепление брезента: в нижней части транспортного средства.
3. Устройство для натяжения брезента.

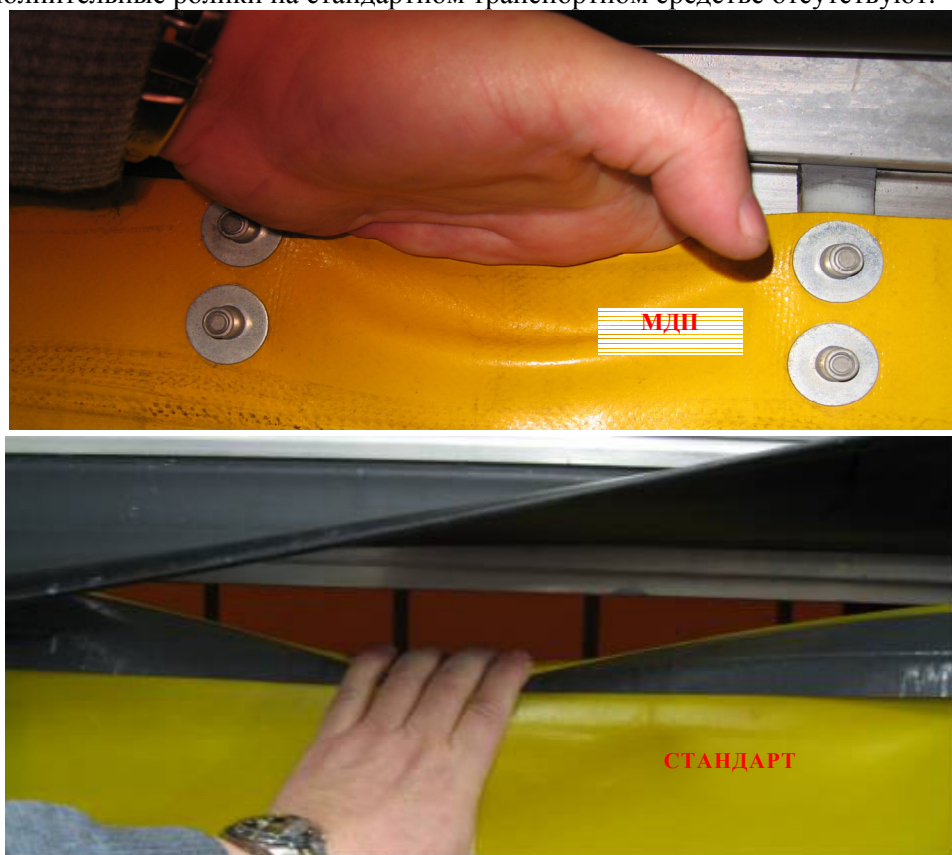
Доступа к грузовому отделению транспортного средства МДП нет, однако беспрепятственный доступ имеется на стандартном транспортном средстве. Кроме того, перекрытие полкой в нижней части транспортного средства требуется для обеспечения соответствия предписаниям МДП: перекрытие должно составлять по крайней мере 5 см. Наряду с этим горизонтальный зазор между полкой и жесткими частями транспортного средства не должен превышать 1 см (10 мм) в любом месте, когда обеспечена таможенная безопасность грузового отделения и оно опечатано для таможенных целей.

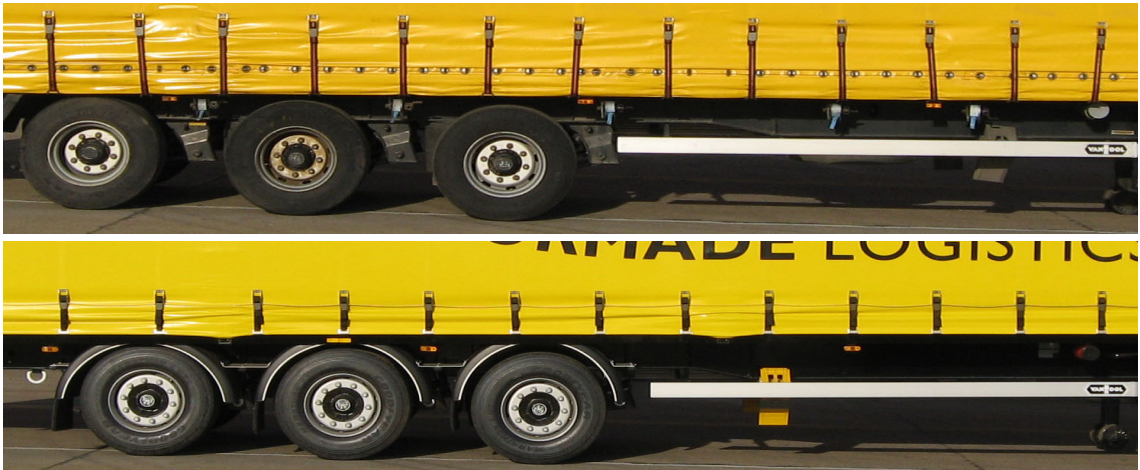
Пола на транспортном средстве МДП, закрепленная при помощи усиленных проушин, колец МДП, приваренных к шасси, и троса МДП, проходящего через кольца. На стандартном транспортном средстве тросом закрепляется только запирающая система натяжных ремней.

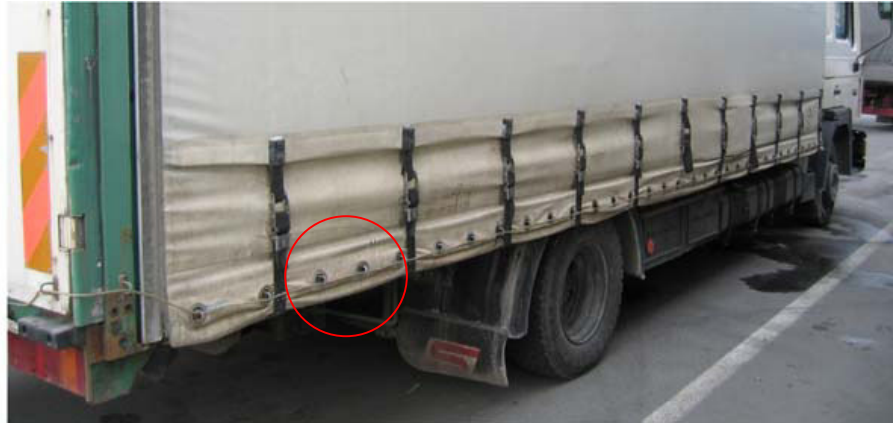
А: Скользящая по́ла закреплена с помощью колец МДП, приваренных к шасси. По́ла имеет соответствующие проушины и в конечном счете закреплена тросом МДП.

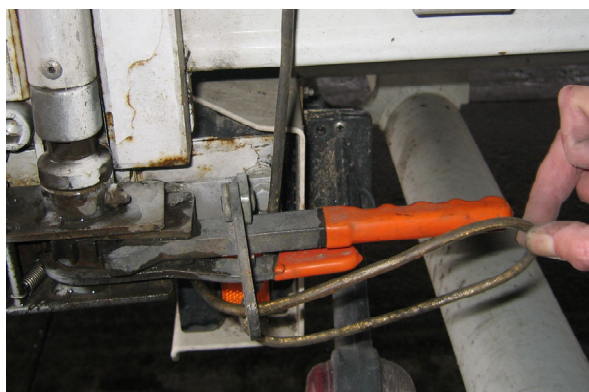
В: Устройство может быть приведено в действие, если трос МДП имеет излишнюю длину и находится около ручек: в таком случае достаточно уже 15 см. На данном прицепе было обнаружено, что излишняя длина составляет 40 см.

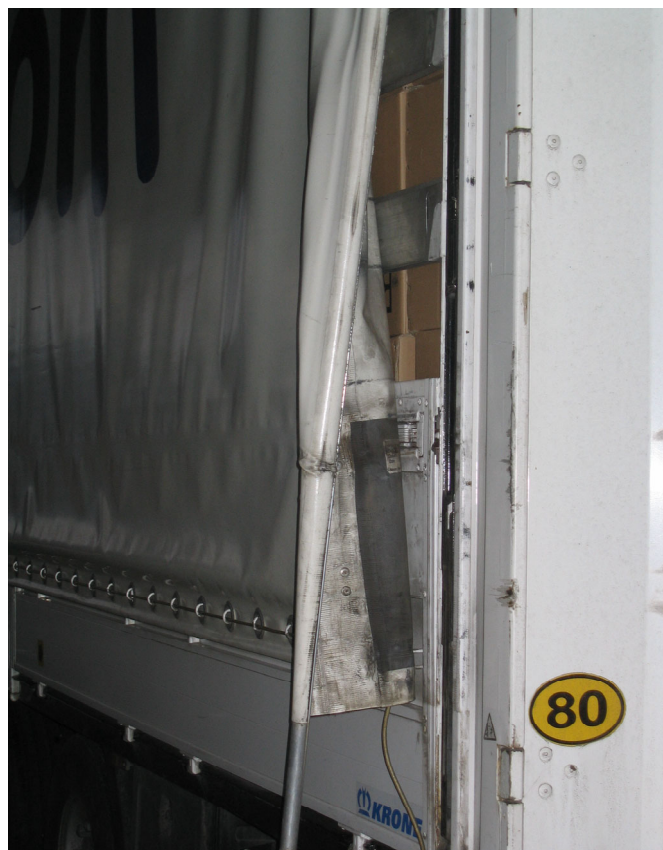
Д: Прицеп открыт: имеется доступ к грузу.

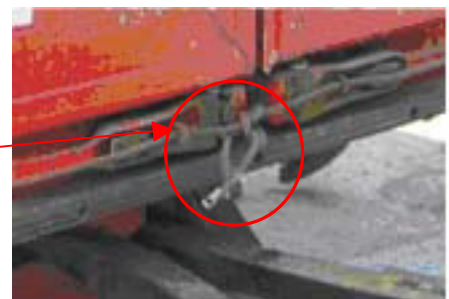
Д: Таможенная пломба осталась неповрежденной.

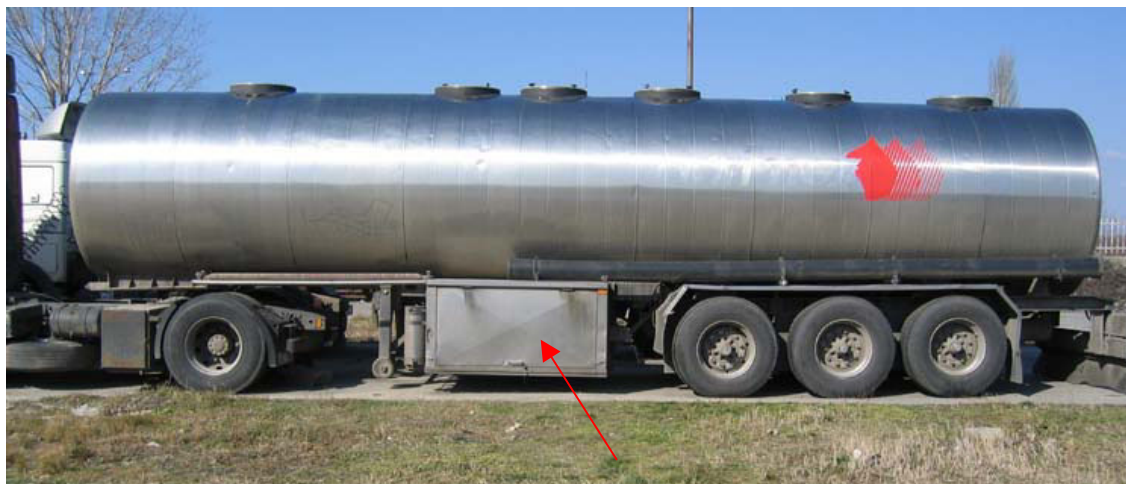
А: Автоцистерна, оснащенная специальной коробкой для системы трубопроводов и клапанов.

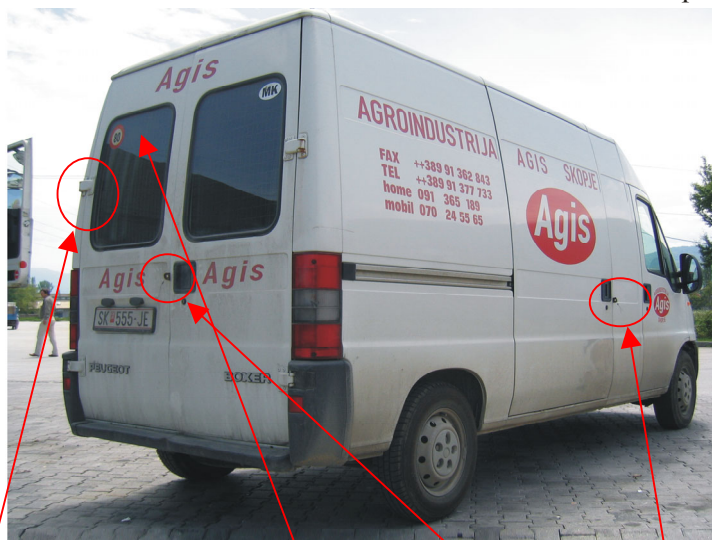
D: Стандартный автофургон грузоподъемностью около 1 500 кг.

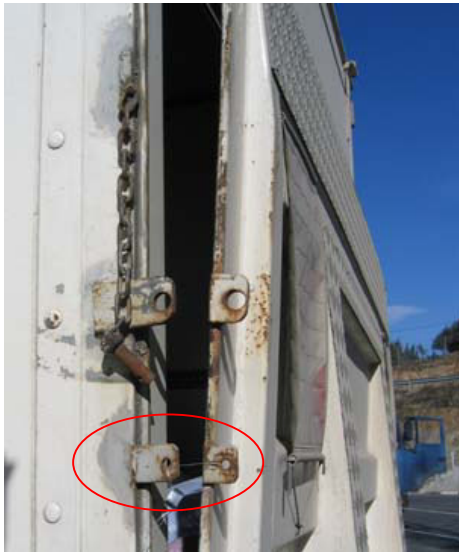
D: Гидравлическая система приведена в действие: платформа открыта максимально широко без повреждения пломбы.

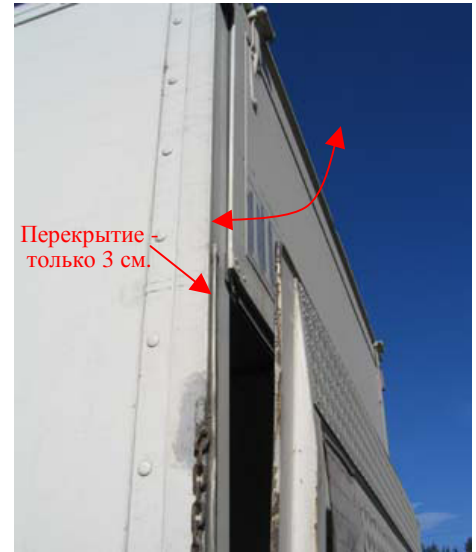
E: Когда платформа приоткрыта, зачастую можно оттянуть (приподнять) деревянную панель и получить доступ к грузу.
